VF1LZBS0549220877 ŞASİ NUMARALI ARACIN OTORAPOR OTO EKSPERTİZ RAPORUDUR

İŞ EMRİ / ARAÇ KABUL / TESLİM / BİLGİ FORMU

PLAKA	10AAE01		
ŞASE NO	VF1LZBS0549220877		
MOTOR NO	K9KH834R029871-OKUNAMADI		
MARKA	Renault		
MODEL (CİNSİ)	Fluence		
ÜRETİM YILI (TARİHİ)	2013		
İlk Tescil Tarihi	26.08.2013	Tescil Tarihi	26.08.2013
ARAÇ YAKIT CİNSİ	Dizel		
VİTES TİPİ	Manuel

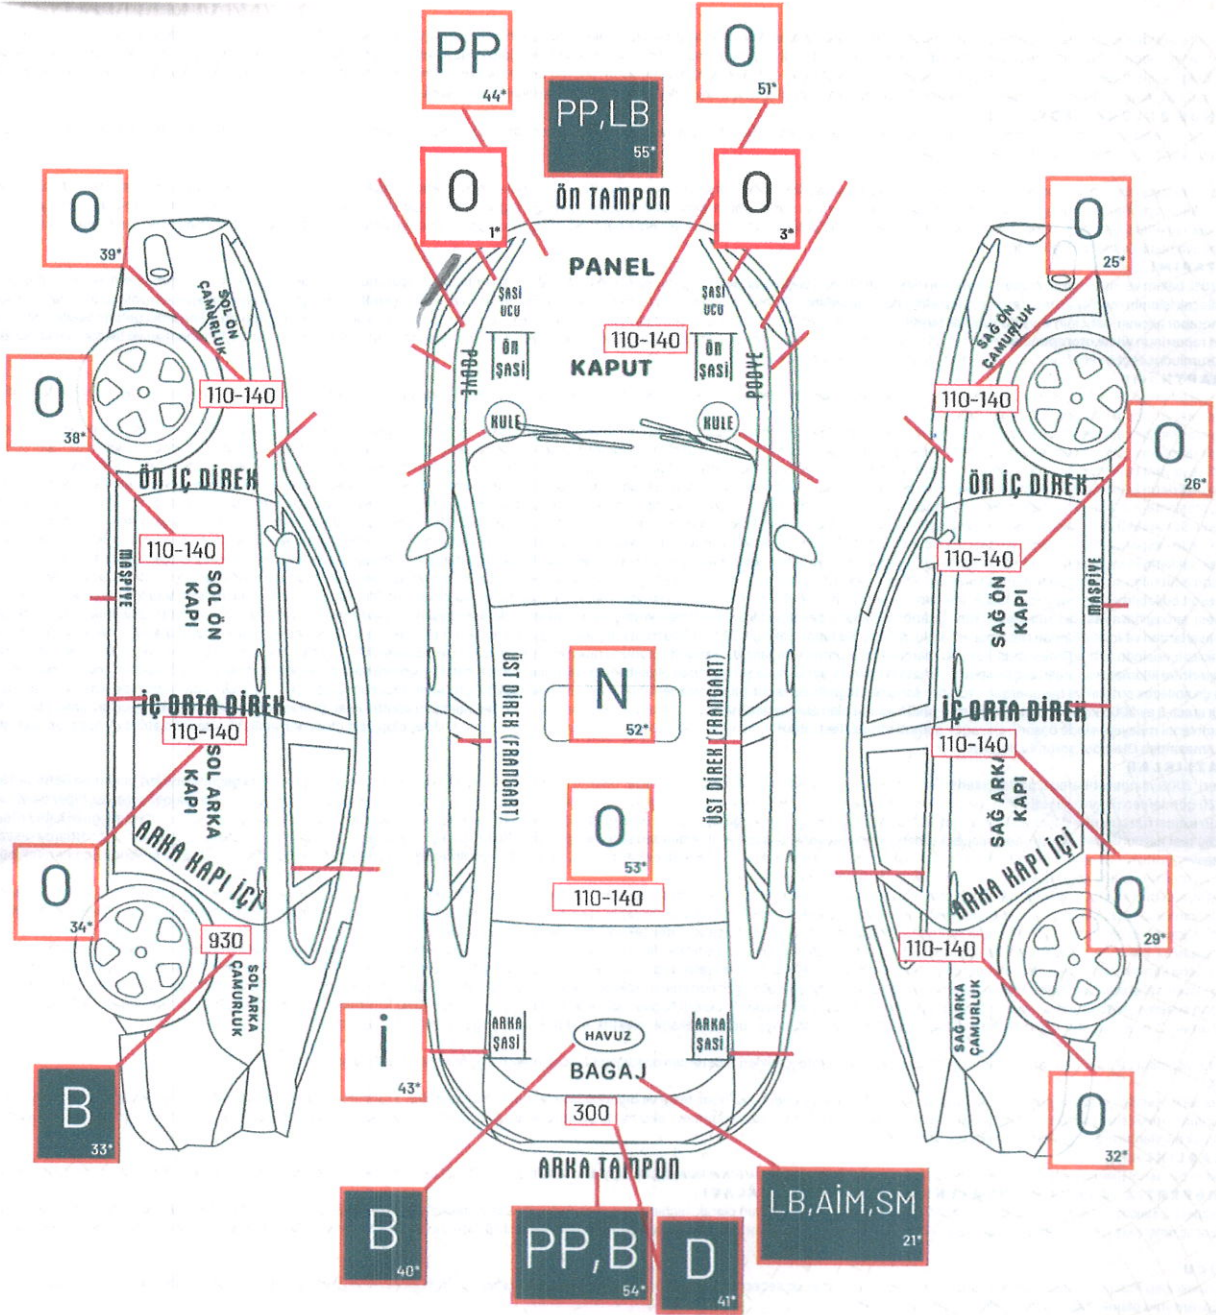
Not: * Bu sayfada sadece hatalı/işlemlil noktalar gösterilmiştir. Diğer parça durumları ve mikron değerleri bir sonraki sayfada detaylı olarak verilmektedir.

Not: * Kutulardaki numaralar "KAPORTA - BOYA EKSPERTİZ VE CHECK-UP RAPORU" rapor nokta listesindeki rakamları ifade eder.
